## AB Ellebækvej 38-48, 41-47 Overordnet tilstandsrapport

Sagsnr. 791562  
Marts 2022

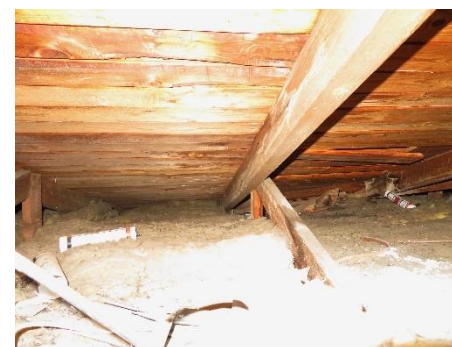
*Loftsrum*

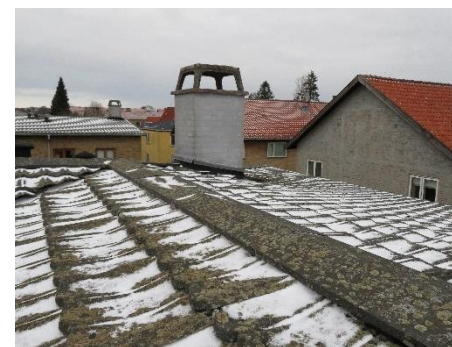
Skorstene er god stand. Skorstenene er filtset indenfor de senere år, og fremstår i god stand, uden skader.

*Skorsten filtset og i god stand*

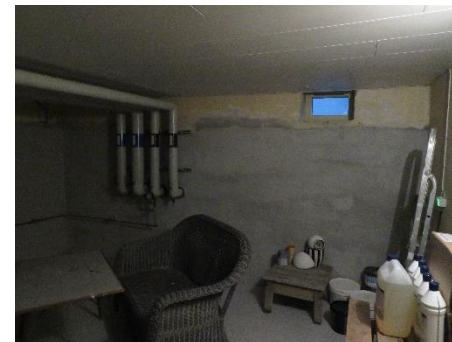
*Kælder*

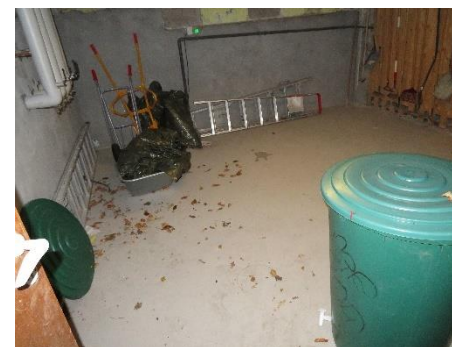
Kældergulvene er for ca. 90% af arealets vedkommende renoveret. Der er ophugget, udlagt isolering og støbt ny beton, som derefter er epoxybehandlet.

*Kældergulv med epoxybehandling*

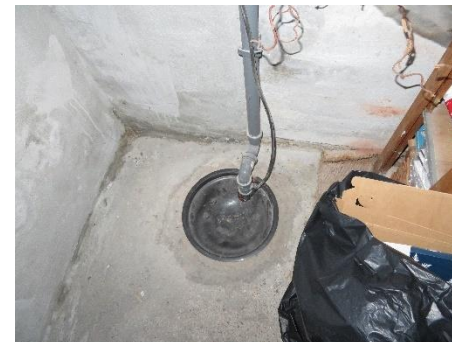
Pumpebrønde kan lokalt fungere med for høj effekt, så der opstår udvaskning og underminering af kældergulv eller fundamenter.

*Pumpebrønd i kælder*

Boligforeningen bør være særligt opmærksom på tegn på underminering, som hulrum og revner kældergulv og vægge. Samtidig bør der også være opmærksomhed på om enkelte pumper kører meget, da det kan lede til større vandstrømme og dermed større risiko for underminering.

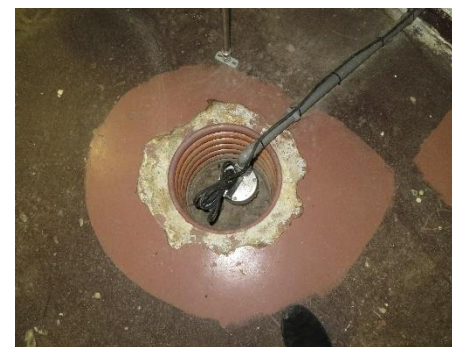
*Pumpebrønd i kælder*

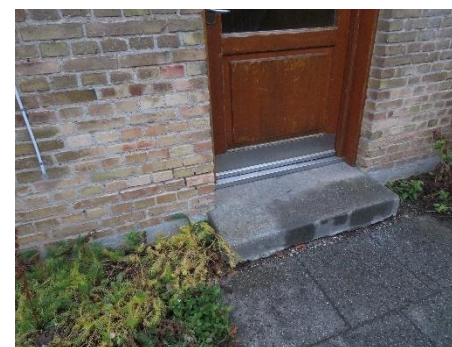
Skaderne ses omkring dørene, hvilket tyder på at saltning om vinteren har bidraget til skaderne.

*Udvaskning og reparationer ved opgangsdør*

**A4 Vi anbefaler at isglatte fortove forebygges med et andet tømiddel end salt – hvis det ikke allerede er tilfældet. Når det som her ikke er kalksten i facaden eller belægningen bør man benytte tømidlerne: Kaliumformiat eller magnesiumklorid.**

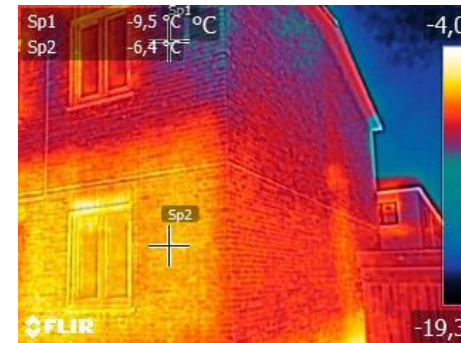
Termofoto viser højere varmetab i stueetagen

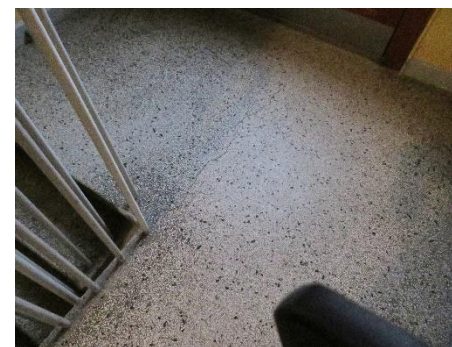
Der ses lidt revner i belægningen ved indgangsreposen.

Under revnen er der normalt et bærejern, som modtager fugt, når gulvet bliver vådt, og dermed begynder at ruste. Der kan med tiden komme en stor afskalning og behov for dyre reparationer eller udskiftning af bærejern.

*Indgangsrepos med revne*

**A4 Vi anbefaler at få disse revner udbedret nu. Hvis reparationen udføres af en specialist, kan den næsten ikke ses.**

Samtidig kan tidligere reparation med beton udføres med terrazzo.

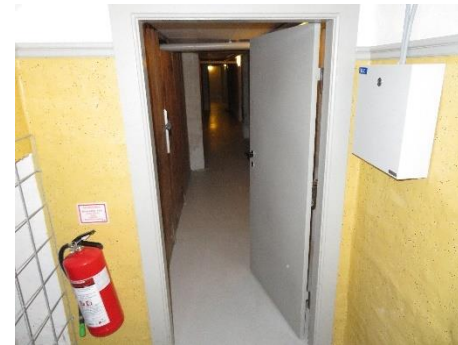
*Dør mellem trapperum og kælder*

Vi anbefaler at døre fra trappe til kælder udskiftes til branddøre.

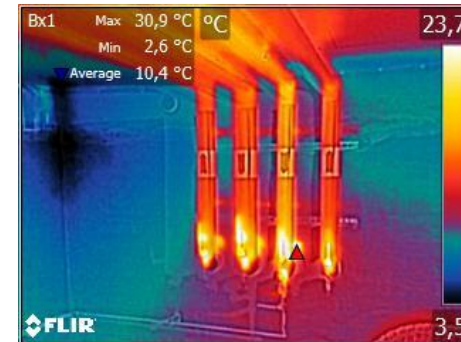
ENERGI- OG RESSOURCEBESPARELSER – VARMEANLÆG  
Der er nogle varmefordelingsrør i kælderen som er mindre godt isoleret og enkelte komponenter i varmecentralen.

Termofoto viser stort varmetab fra varmefordelingsrør

Vi anbefaler at der indhentes tilbud om forbedret isolering af varmfordelingsrør og ventiler.

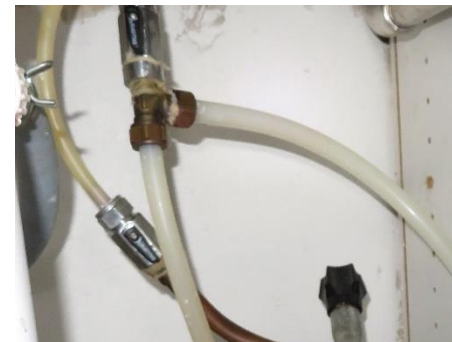
Der er anvendt messing til nogle ventiler og andre komponenter i installationen. Det er for nogle år siden konstateret, at messingkomponenter kan blive nedbrudt når de er i en rustfri installation.

Med nye materialer som rustfri stålør og plastrør er der ikke samme beskyttelse af den indvendige overflade (katodisk beskyttelse) med det hårde vand i Københavnsområdet. Der er risiko for at der opstår spændingskorrosion indvendigt som kan lede til utætheder, der ikke er synlige før en pludselig opstået skade.

*Messingfiting i rustfri installation*

**A4 Da skaderne kan opstå uden varsel, anbefaler vi at der foretages forebyggende udskiftning til et velegnet materiale også selv om I ikke har haft problemer. Prisen for en udskiftning er typisk kr. 3.000-7.500 inkl. moms per lejlighed.**

**A4 Vi anbefaler at boligforeningen får overblik over omfanget af messingfittings i den rustfrie installation og skaber opmærksomhed blandt beboerne om at alle tilslutninger til vandinstallationen bør være udført i sikre materialer som for eksempel rustfrit stål eller rødgods.**

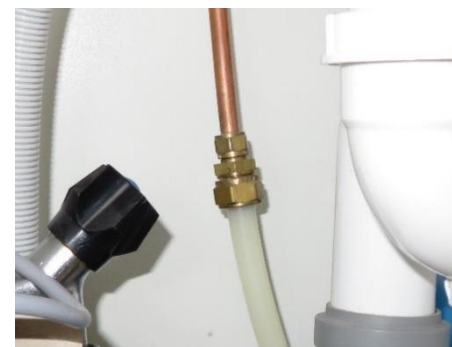
*Messingfiting i rustfri installation*

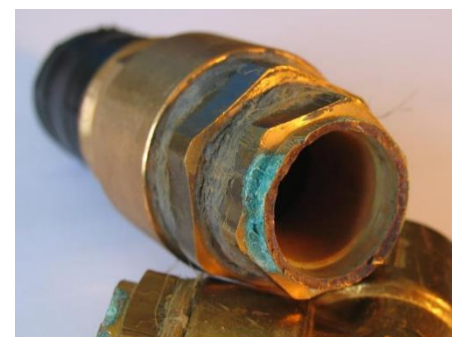
Utæthederne kan opstå som revner i metallet, som giver meget store vandskader, da løber ud for fuldt tryk.

*Eksempel spændingskorrosion i messingfiting*

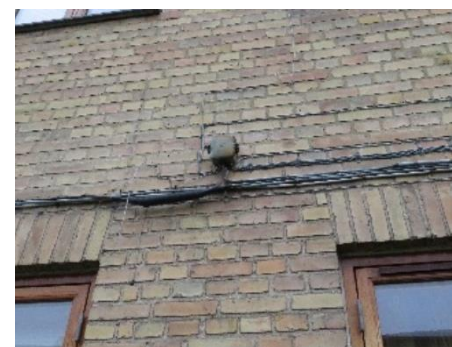
*Kabler på facaden*
