## AB Ellebækvej 38-48, 41-47 Overordnet tilstandsrapport

Sagsnr. 791562  
Marts 2022

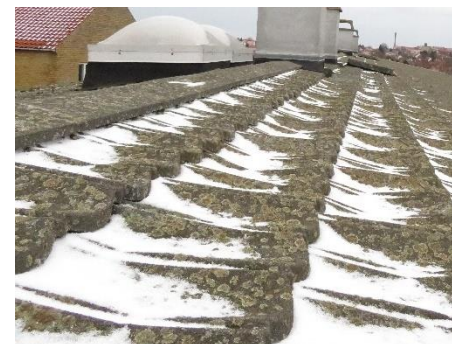
*Ståltag med algevækst*

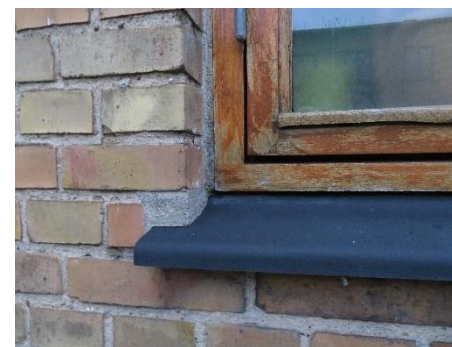
*Fuge mellem karm og murværk*

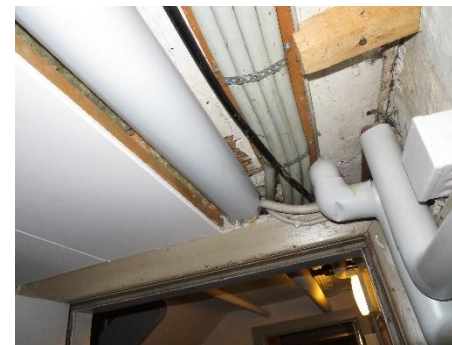
Isoleringsplader monteret i loftet af kælderen

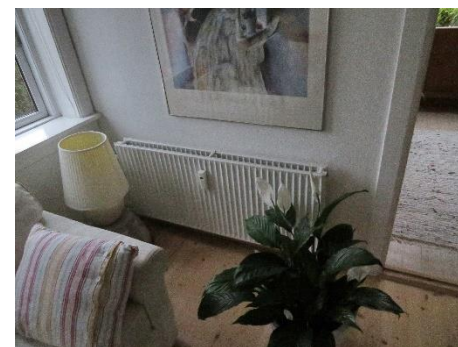
Radiatorerne er placeret under vinduerne. I enkelte lejligheder er radiatorerne flyttet til andre placeringer, formentligt af indretningshensyn. Dette er u hensigtsmæssigt, da det kan give kuldene fald fra vinduerne.

*Radiator i lejlighed*

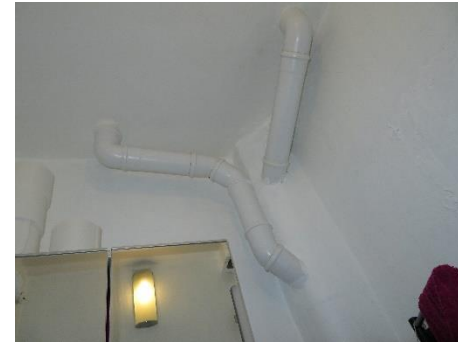
I de besigtigede køkkener og toiletter er faldstammerne nyere støbejernsfaldstammer. Vi forventer ikke noget behov for vedligeholdelse af faldstammerne i mange år fremover.

*Faldstamme i toilet*

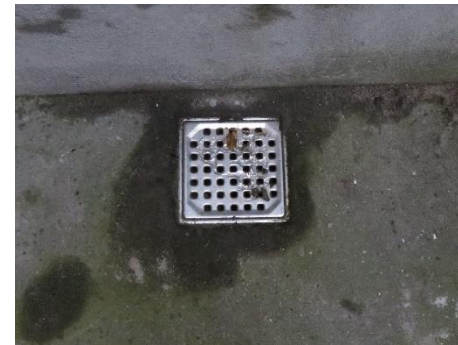
Der er gulvafløb i kælderen.

*Gulvafløb i kælder*

Det kan overvejes at udskifte dem til gulvafløb med højvandslukke. Højvandslukket forhindrer vand i at komme tilbage fra kloakken og ind i kælderen - hvilket i nogle tilfælde sker, hvis den offentlige kloak stopper til ved kraftig regn.

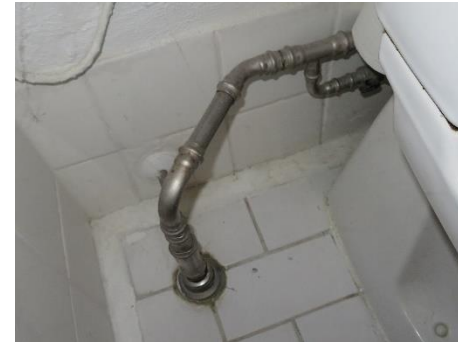
Koldt vandsinstallationen er udskiftet til rustfrie stålør indenfor de seneste år. Vi forventer ikke nogen vedligeholdelsesudgifter i mange år frem.

*Vandinstallation i badeværelse*

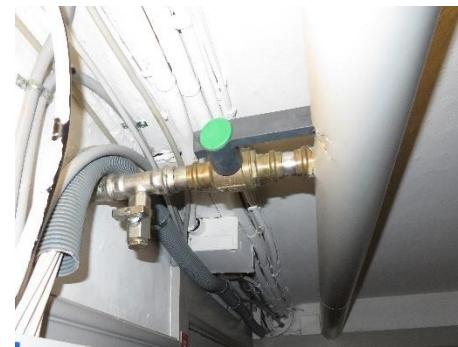
*Vandinstallation i kælder*

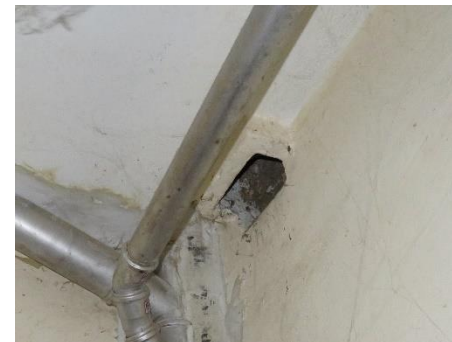
*Ventilationskanal i badeværelse*

**A4 Vi anbefaler at ventilationskanalerne holdes fri for blokering og eventuelle riste rengøres jævnligt for støv og snavs.**

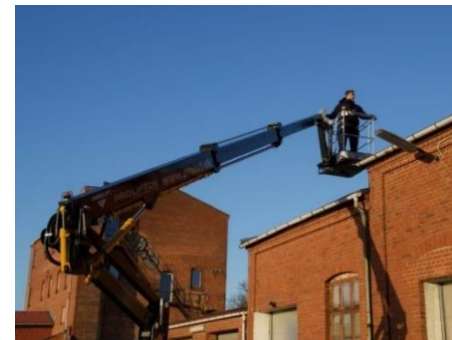
Lift til arbejder på facade eller tag
