## AB Ellebækvej 38-48, 41-47 Overordnet tilstandsrapport

Sagsnr. 791562  
Marts 2022

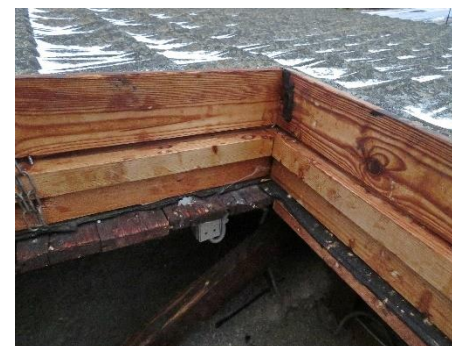
*Ovenlysramme ovenpå ældre paptag*

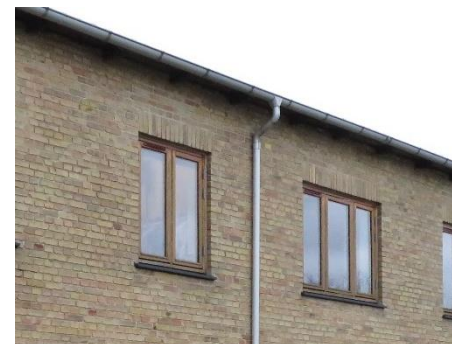
*Tagrender og nedløbsrør*

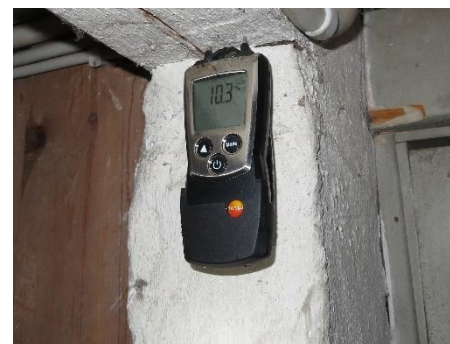
Vi har foretaget en måling på træværk, som ikke er i kontakt med kælderydervæggene. Målingen viser en fugtighed på 10% og 13%. Det er et relativt lavt fugtniveau, hvilket indikerer at kælderen har en fornuftig ventilation.

Fugtmåling 10 %

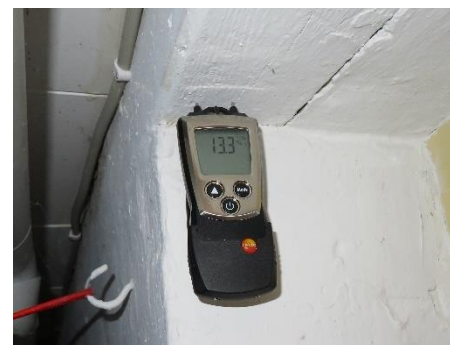
Fugtmåling 13%

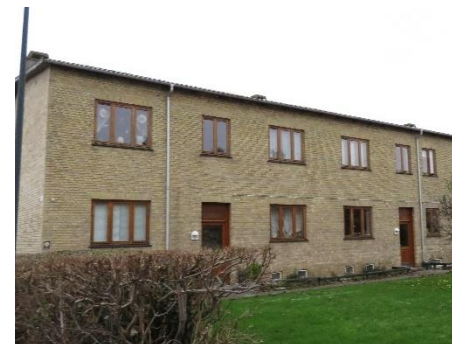
*Opgangsside*

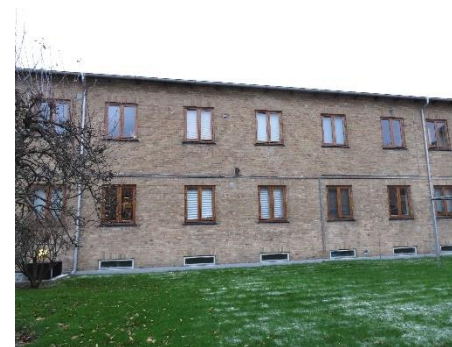
*Haveside*

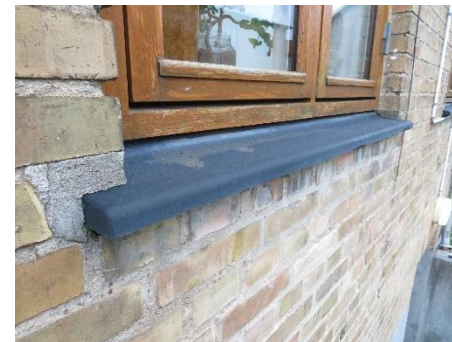
*Sålbænk*

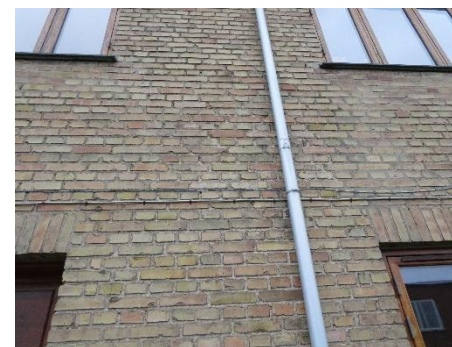
*Murværk*

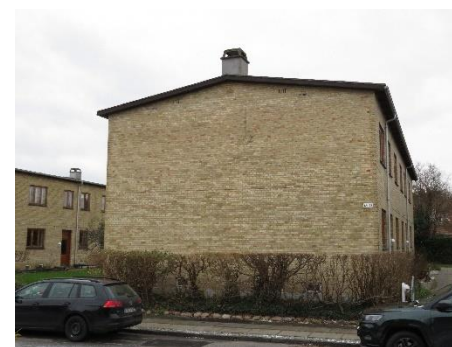
Samtidigt er der normalt ingen radiator langs væggen til at varme væggen op. Luften fra lejligheden køles af og afsætter fugt på væggen. Af indeklimamæssige hensyn bør det derfor overvejes at isolere gavlen, selv om varmebesparelsen ikke i sig selv betaler udgiften.

Det oplyses at nogle beboere har oplevet problemer med skimmel og misfarvning af vægge, som følge af vandindtrængen – men ikke som følge af kondens/høj fugtighed.

*Nordvendt gavl*

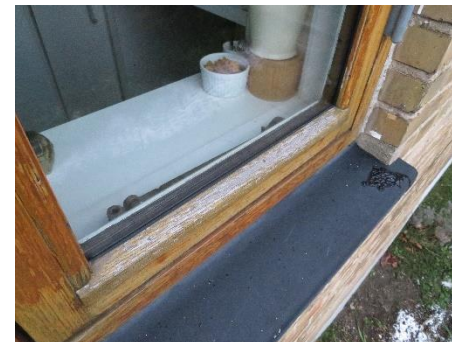
Vinduerne er i god stand.

*Vindue*

Det bør overvejes at foretage oliebehandling af vinduerne indenfor de kommende par år.

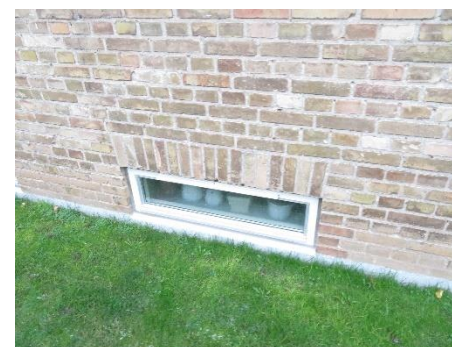
*Kældervindue*

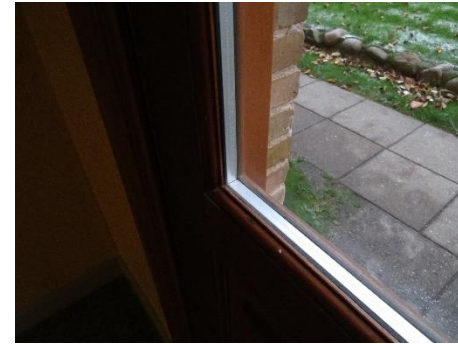
*Hovedtrappedør*

Hovedtrappedørene kan energiforbedres ved at skifte 2 lags termoglas til nye energi-termoglas med varme kanter.

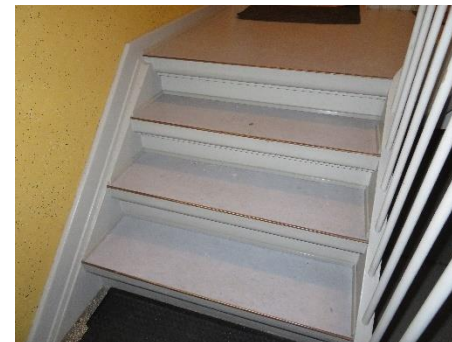
Trappekonstruktionen er i træ. Væggene er pudset og malet. Der ses generelt ikke mange revner i vægge og lofter. Overfladerne er generelt i rimelig god stand, med lidt slid fra almindelig brug.

*Hovedtrappe*

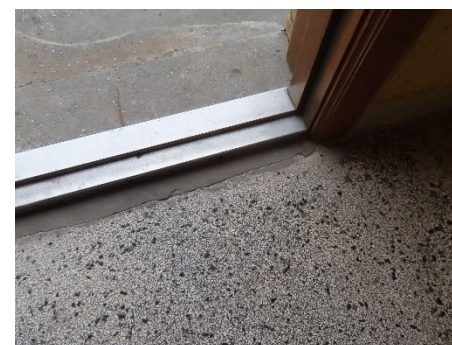
*Linoleum*

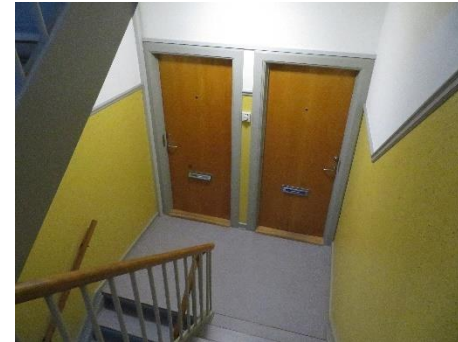
Dørene til lejlighederne er nyere brand- og lyddøre.

*Lejlighedsdør*

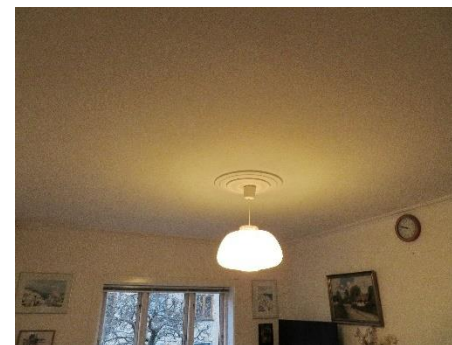
Loft uden revner

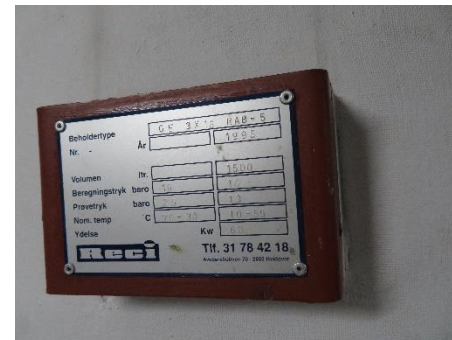
Varmecentral

Ejendommen har centralvarmeanlæg, forsynet fra en vandbaseret fjernvarmecentral med varmeveksler. Varmecentralen ligger i kælderen.

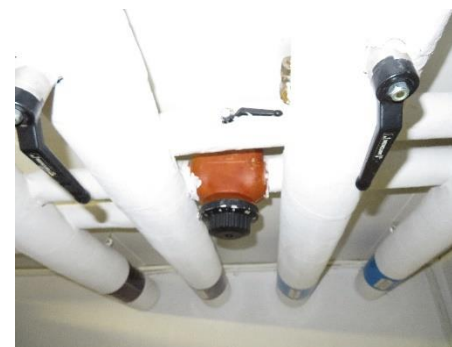
Strengreguleringsventil

Der er afspærringsventiler i kælderen til varmestigstrengene, samt statiske strengreguleringsventiler, som hvis de er indstillet korrekt sørger for at fordele varmen ligeligt i ejendommen.

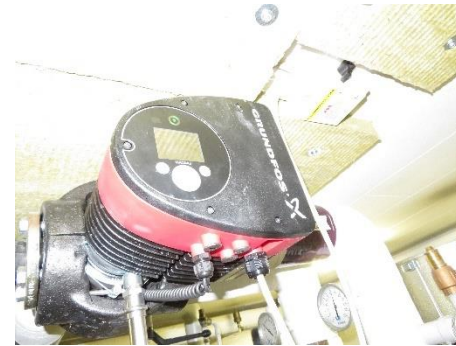
Cirkulationspumpe

Cirkulationspumpen er en nyere energieffektiv model.

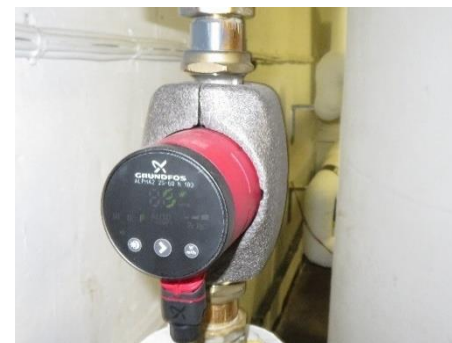
Cirkulationspumpe

Cirkulationspumpen til det varme vand er en nyere energifektiv model.

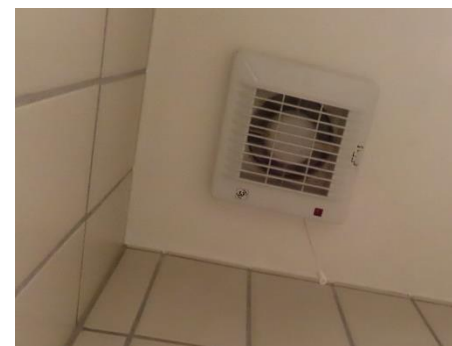
Slukkede ventilatorer begrænser den naturlige ventilation. Set over et døgn er det derfor tvivlsomt, om en el-ventilator bidrager til at ventilere lejligheden. Ventilatoren kører måske samlet i 30 minutter på en dag. De resterende 23½ time blokerer den for den naturlige ventilation, som ville have været gennem kanalen.

*El-ventilator*

**A4 Vi anbefaler at ventilationskanalerne holdes fri for blokering og eventuelle riste rengøres jævnligt for støv og snavs.**

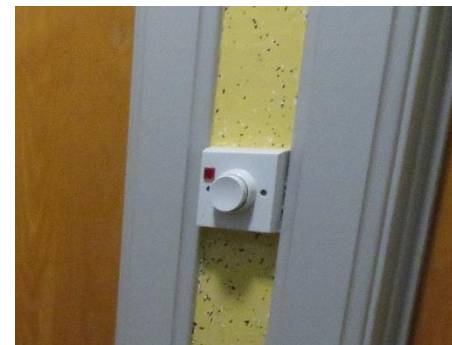
*Lysinstallation i opgang. Columbustryk ikke i brug.*

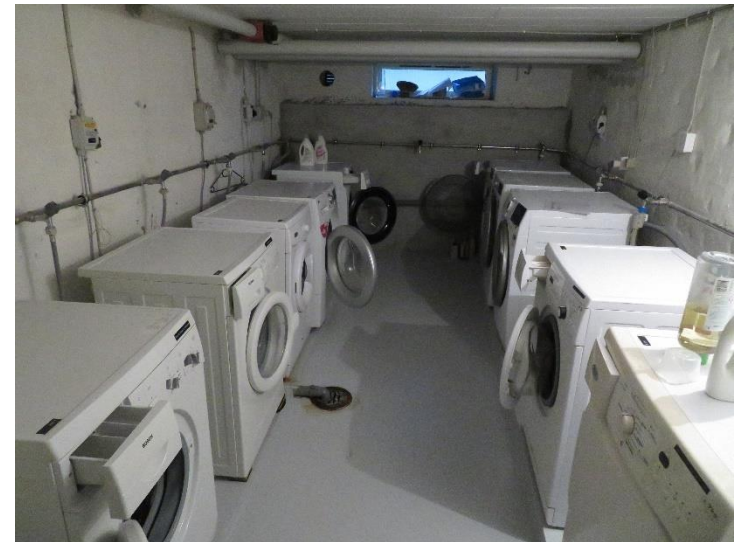
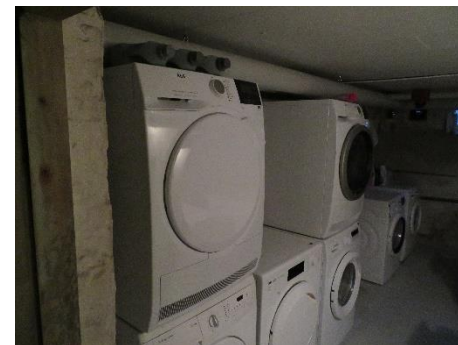
Den varme luft der produceres af tørretumbleren, bliver blæst ud i kælderen, og når den nedkøles igen, afgiver den fugt til kælderen.

*Kondenserende tørretumbler*

Der bør derfor være effektiv ventilation i vaskerummet og det bør sikres at døre til rummet holdes lukket.

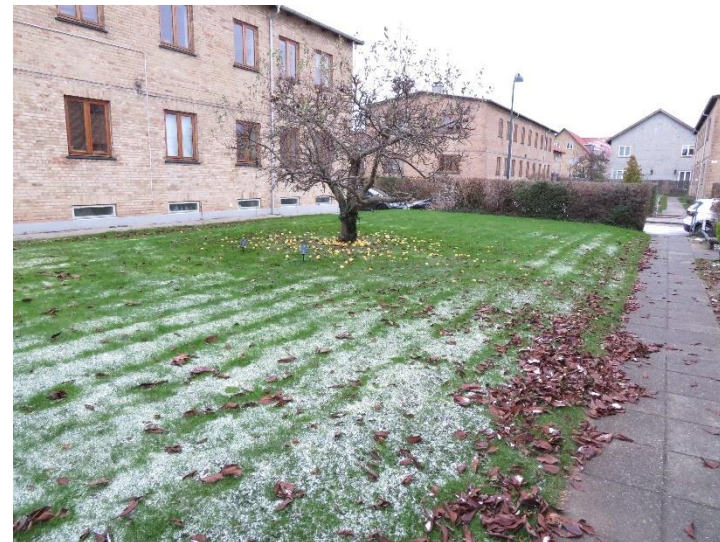
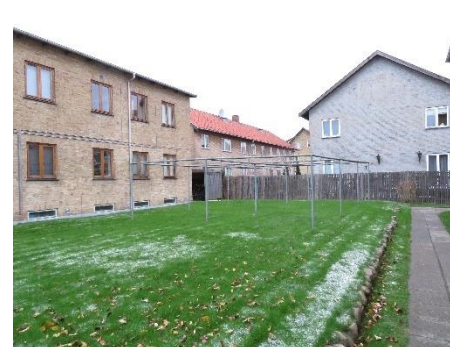
*Haveareal mellem husene*

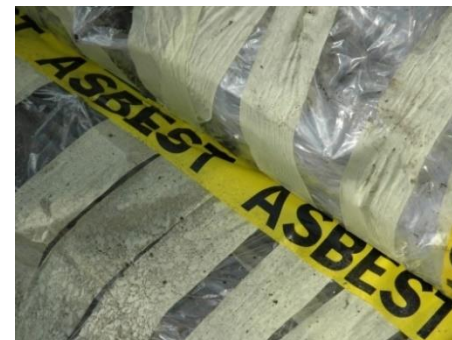
Asbest er et sundhedsskadeligt materiale som blandt andet blev brugt i rørisolering frem til 1972

Det er jer som bygningssejer og bygherre som er ansvarlig for håndværkernes sikkerhed i forbindelse med at de arbejder på jeres bygning. Derfor anbefaler vi at I får et overblik over sundhedsskadelige stoffer som kan gemme sig i bygningen.
